東大にて全国ビルリフォーム工事業協同組合が 外壁調査の実務を学生に指導

「東大工学部1号館」

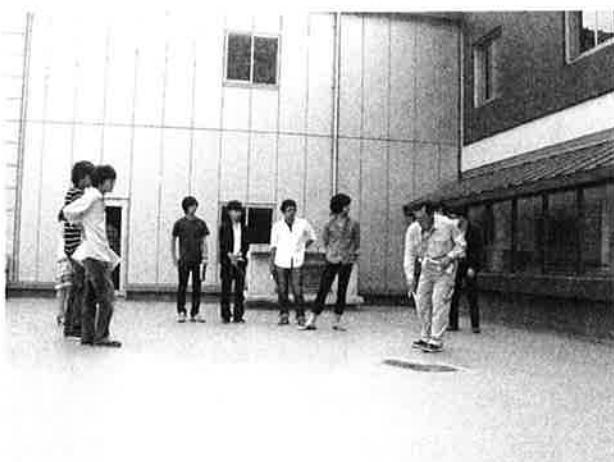
堀氏が先導する一隊は、まず1号館屋上に上がった。屋上だけでも学習材料は豊富に存在しており、平場の中央近くに残っていたわずかな水たまりを指して堀氏は勾配の不良を指摘。見過ごしてしまいがちな現象からも、建物の健康状態を診断する実例をさっそく説明した。

水たまりから勾配不良を指摘

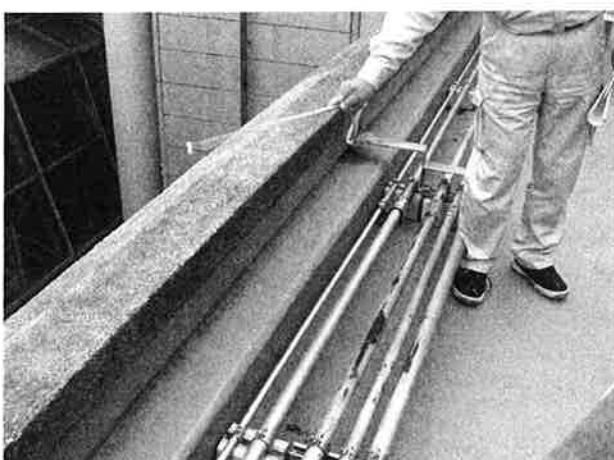
これに続き打診棒の登場となった。立ち上がり部や笠木部などを打診棒の先端で叩打し、健全部とは明らかに響きの異なる箇所を見つけ出した。

笠木を打診する

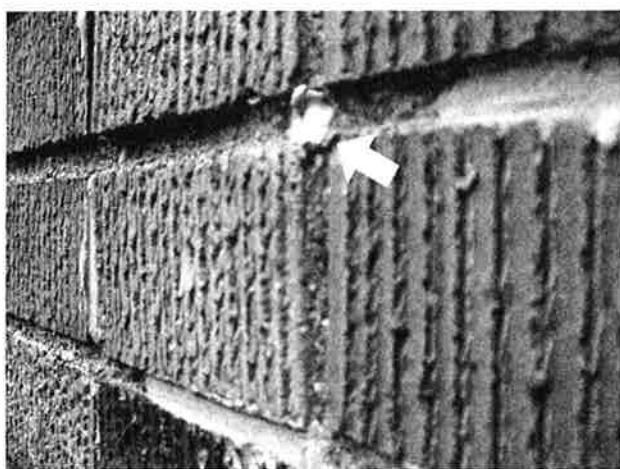
「これは注入工による補修の痕跡です。気づかずに入り過ぎてしまえばそれまでですね。しかし、こんなところからもその建物の補修履歴を推察できるのです。さきほど屋上で見た水たまりも然りですが——」

モルタルの痕跡から補修履歴を見抜く（矢印部分）

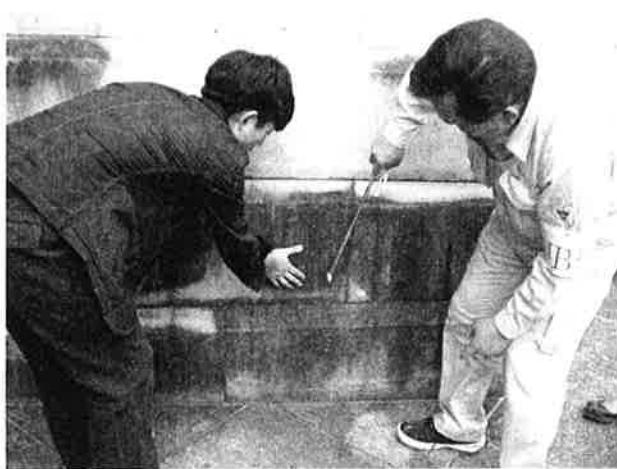
あらかじめ用意されていた打診棒とクラックスケールが学生らにも貸与され、男子学生数人が自らの手で異常の検出に挑戦。クラックの幅を計測した他、堀氏の指した外壁表面に浮き出た黒い汚れ部分を叩打し、健全部との明瞭な相違を聴き取った。参加の女子学生らは「本当

汚れの部分「あっ音が違う…」

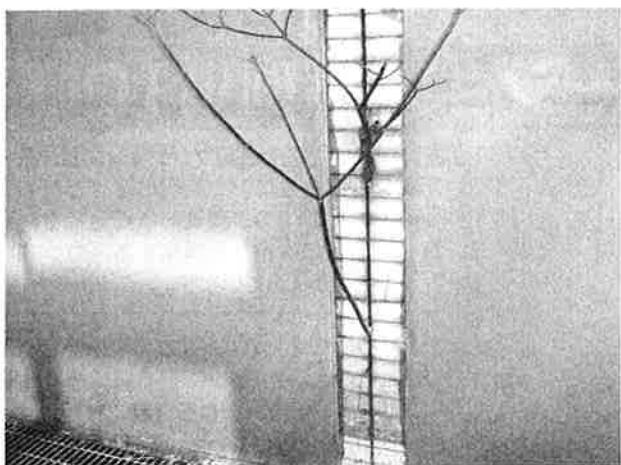
「放置すると、成長に従って根を伸ばします。結果として防水層などの損壊につながるので軽視できません。重大な症状です」

なんらかの条件で植物の種子が仕上げ材目地部に定着し発芽したものと推測されるが、症状の多様性に一同からはかすかにため息が聞かれた。野口准教授によれば、直射日光の影響に最もさらされやすい建物南側の劣化が、一般的には進行の度が早いという。

目地部に植物

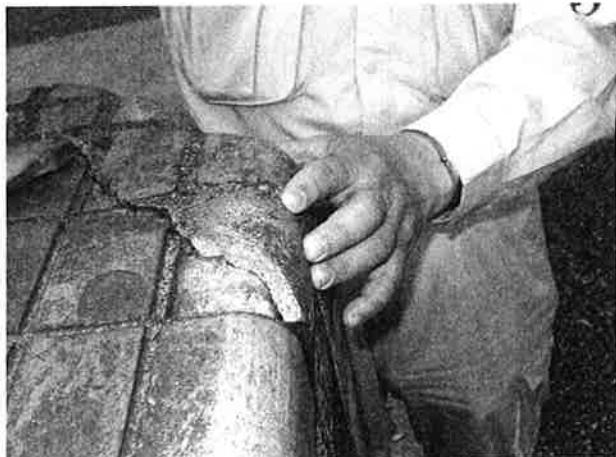
剥落したタイル材

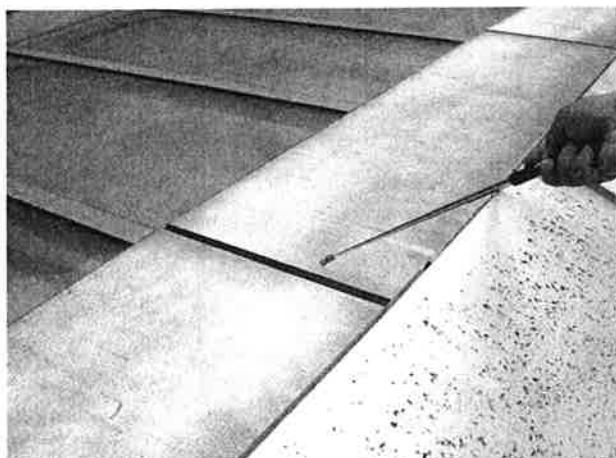
シーリング部の劣化が漏水を招く

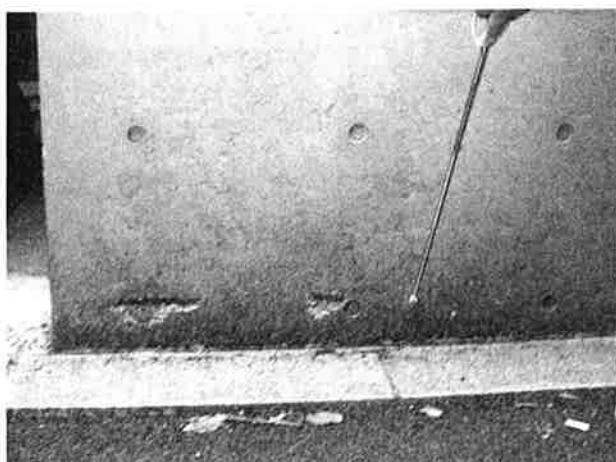
鉄筋の爆裂が懸念される

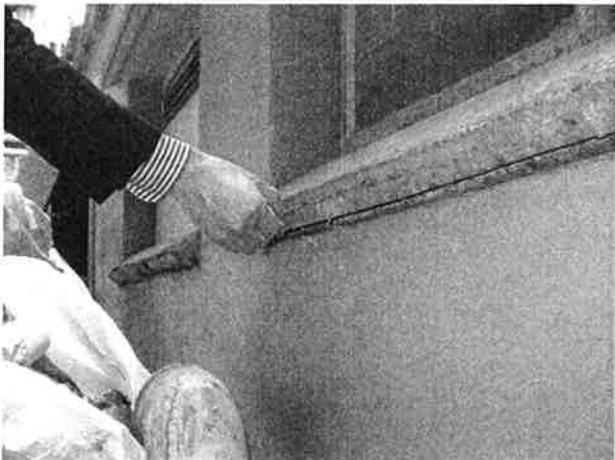
鉄部の発錆

り、約1時間の診断を終えた。鉄部によっては発錆が激甚で、すでに補修不可能と判断せざるを得ない箇所もあるという。こうした事例は、リジェネレーションの時代に当たってその具体的進展のために、まず的確な診断が必要性であると訴えている。
