外壁複合改修工法の実態調査に基づく耐久性評価

Durability evaluation for renewed external walls by application of net overlaying and anchoring

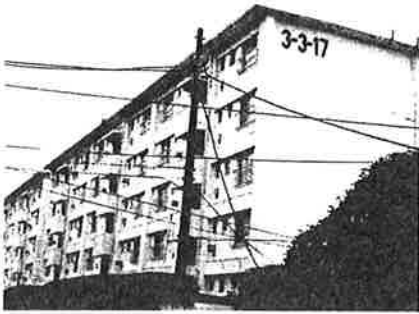
写真 3 団地①全景

G 工法を適用した大庇鼻先部分には、ひび割れや補修跡は認められないが、別棟の同部位には樹脂注入跡が確認された。階段室踊場、腰壁および 1 階出入口庇鼻先についても、劣化現象は確認できなかった。

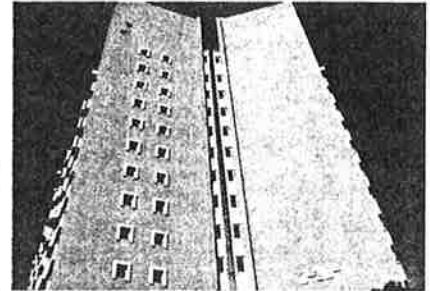
写真 5 団地③全景

G 工法を適用した全壁面を打診した結果では、浮きの散在は認められた。しかし、 $500 \times 500 \text{mm}$ /個所以下の面積であり、直ちに浮きに対する補修を要するような状態ではないと判断される。各階のコンクリート打継ぎ部には幅 0.5mm 程度の水平ひび割れが確認され、団地①と同じ現象が確認された。これらのことから、G 工法においては、構造上必要な部位には目地を設けることが重要であるといえる。

外壁から採取したコアの断面を観察した結果では、表面に目視で確認されたひび割れは改修層に生じているが、繊維ネットは破断していない状態であった。
